MODELAÇÃO LABORATORIAL DE UMA ESTRUTURA ADERENTE EM CILINDROS DE GEOSSINTÉTICOS

Dissertação submetida para satisfação parcial dos requisitos do grau de
**MESTRE EM ENGENHARIA CIVIL — ESPECIALIZAÇÃO EM HIDRÁULICA, RECURSOS HÍDRICOS E
AMBIENTE**

MESTRADO INTEGRADO EM ENGENHARIA CIVIL 2013/2014

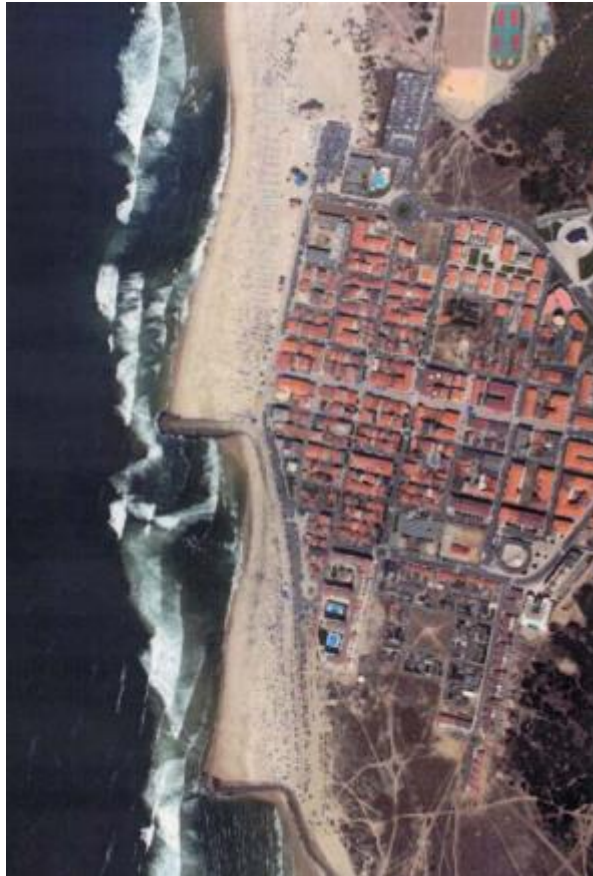
Figura 2.1 – Esporões no Furadouro (Veloso Gomes, 2007)

A costa nordeste portuguesa é um dos exemplos acima mencionados, havendo muitos outros onde foi necessário recorrer a técnicas de engenharia costeira; casos como Espinho, Ovar, Costa Nova, Vagueira e Castelo de Neiva, e outros que venham a surgir. Na maioria dos casos, utilizaram-se estruturas convencionais de proteção, ou seja, medidas do tipo “hard”, onde são usados elementos como o betão e o enrocamento. Elementos típicos destas estruturas são os esporões, estruturas longitudinais aderentes (paredões) ou quebramares destacados, como se pode ver nas Figura 2.1, Figura 2.2, Figura 2.3, e Figura 2.4.

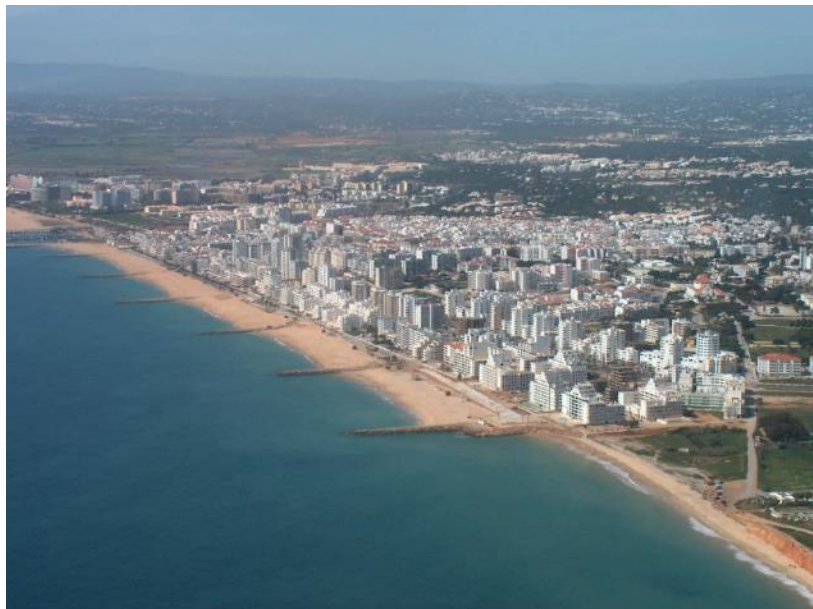
Figura 2.2 – Campo de Esporões em Quarteira (fonte: <http://www.skyscrapercity.com/archive/index.php/t-693806.html>, 2011)

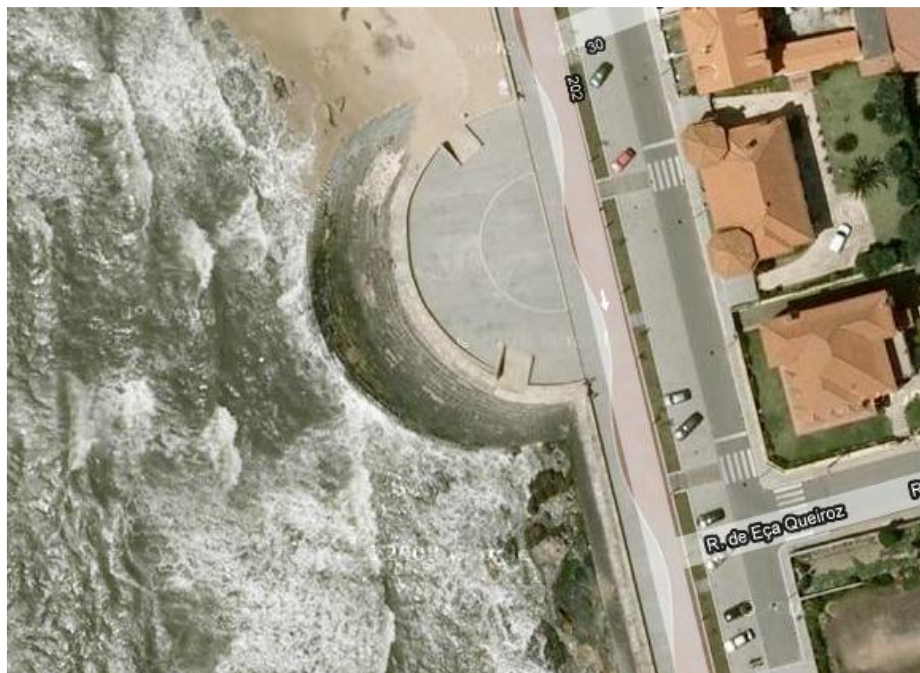
Figura 2.3 – Estrutura longitudinal aderente (paredão) na Praia da Granja (fonte: Google Maps)

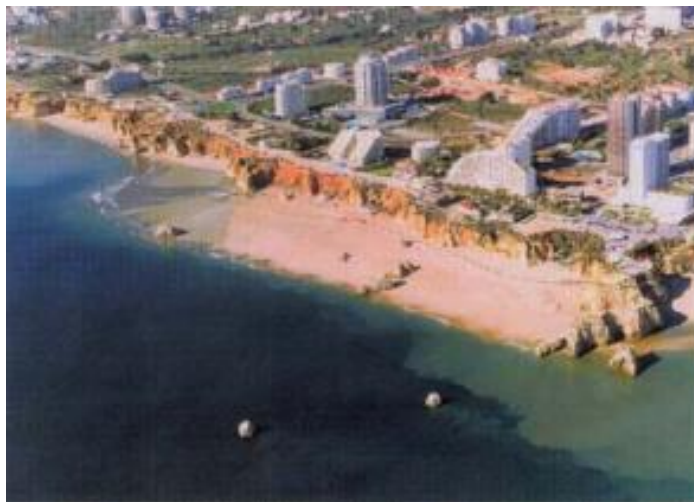
Na figura 2.5, pode observar-se a ação de alimentação artificial de uma praia, neste caso em Portimão.

Figura 2.5 – Alimentação Artificial com areias dragadas em Portimão (Veloso Gomes, 2007)

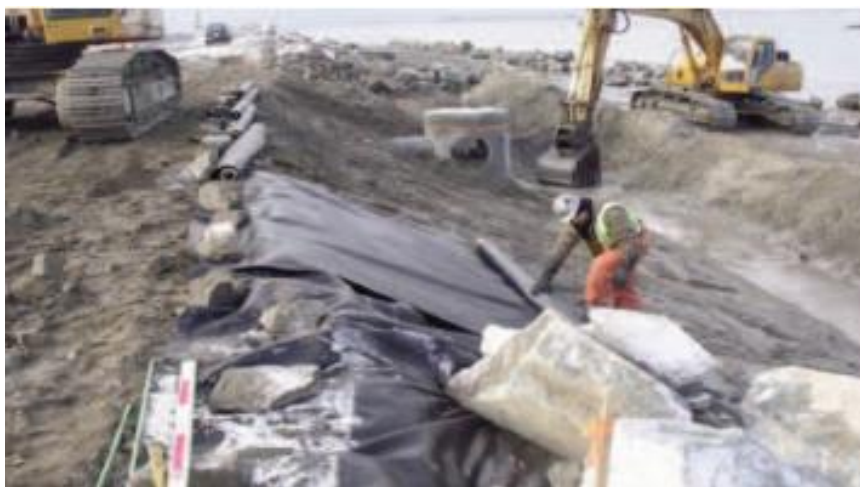
A Figura 2.7, representa a colocação de um filtro em geotêxtil, em ambiente costeiro, nos Estados Unidos, precisamente em Nahant Beach, Massachusetts.

Figura 2.7 – Colocação de um filtro em geotêxtil (Fonte: TenCate, 2012)

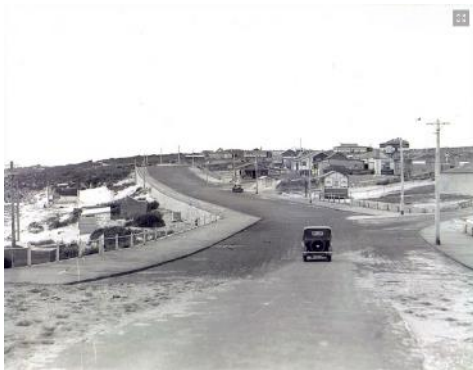
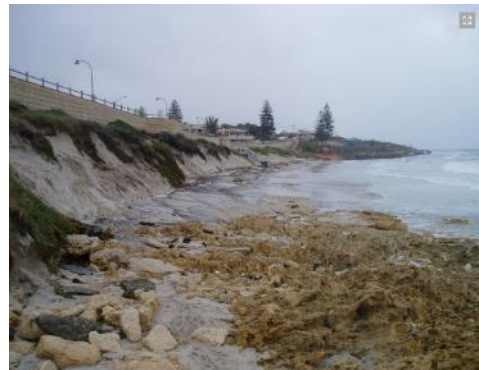
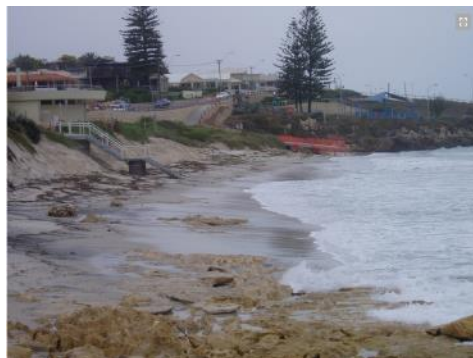
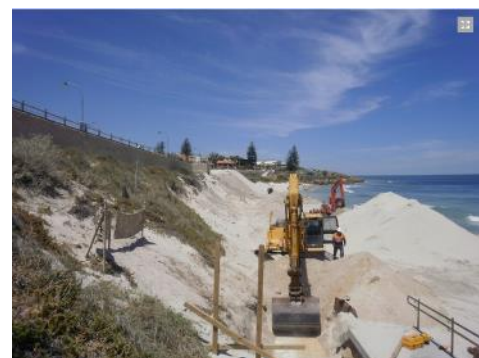
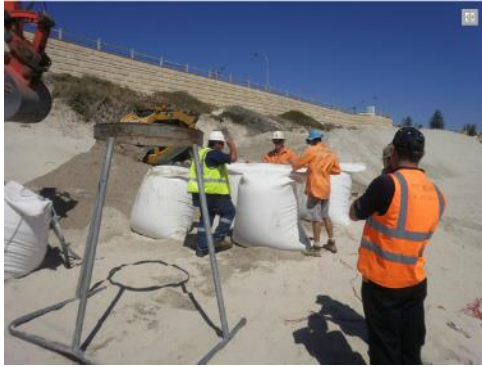
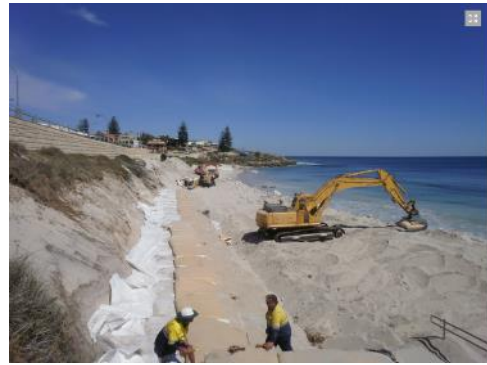
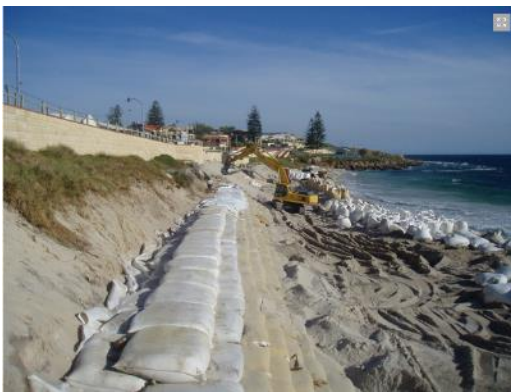
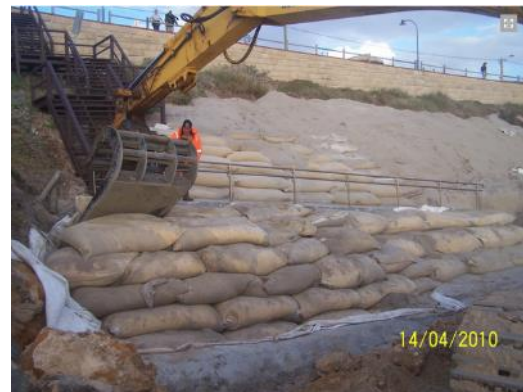
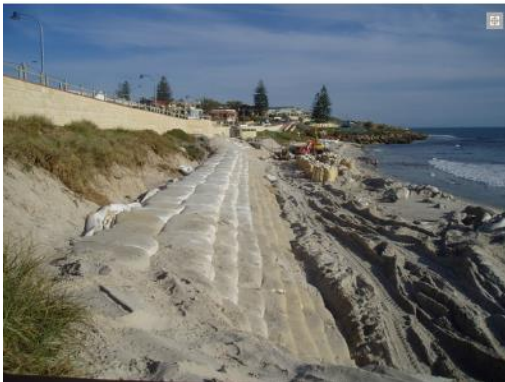
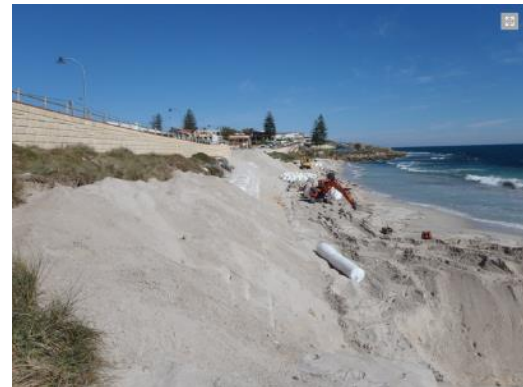
Preparação da base para a estrutura aderente

Enchimento dos sacos em geotêxtil

Colocação dos sacos em geotêxtil

Estrutura aderente concluída e pronta para ser revestida

Revestimento da estrutura aderente

Figura 2.8 – Sequência alusiva ao uso de sacos em geotêxtil (Fonte: <http://www.coastsandports.com.au/gallery/breakwaters.shtml>, 2010)

Uma das opções, no que diz respeito à proteção de um sistema dunar, é utilizar sacos em geotêxtil. Estes também são usados numa variedade de outras estruturas, de carácter temporário ou permanente. São exemplos da sua aplicação os esporões, quebramares e recifes artificiais. A Figura 2.8, representa uma sequência num caso prático desta aplicação para uma estrutura aderente. As Figuras 2.9, 2.10 e 2.11, mostram exemplos de aplicação prática de um esporão, realizado em Angola e uma estrutura aderente na zona de Waihi Beach na Nova Zelândia.

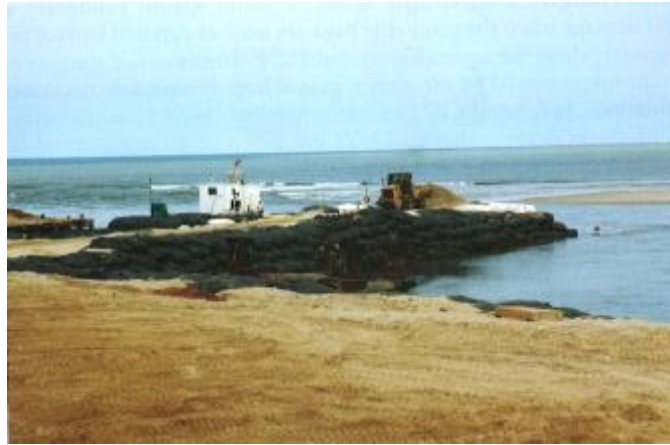
Figura 2.9 – Esporão realizado com sacos em geotêxtil em Saimpem, Angola (Bezuijen e Vastenburg, 2013)

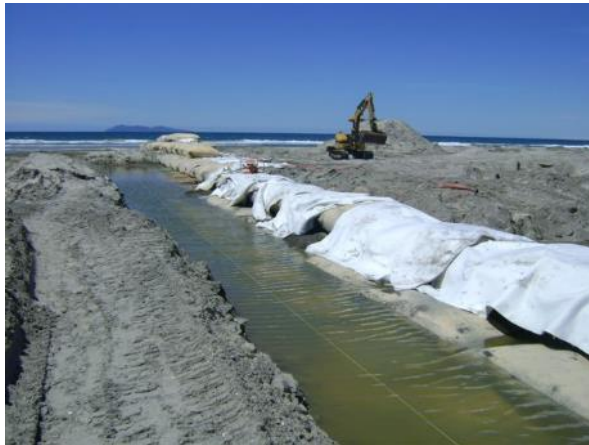
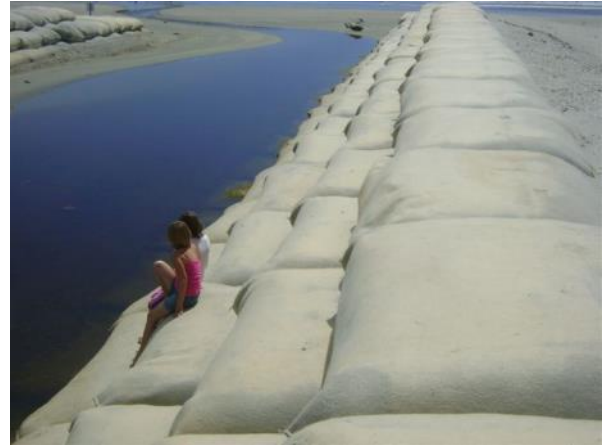
Figura 2.10 e Figura 2.11 – Instalação de uma estrutura em sacos em geotêxtil e respetiva finalização, Waihi Beach, Nova Zelândia (Elcorock®, 2009)

- Não há necessidade de usar uma proteção em pedra;
- A estrutura pode ser percorrida por um indivíduo (conforme visto na Figura 2.11);
- Os sacos de geotêxtil podem ser colocados envolvendo outras estruturas, com baixo risco de danificar a estrutura;

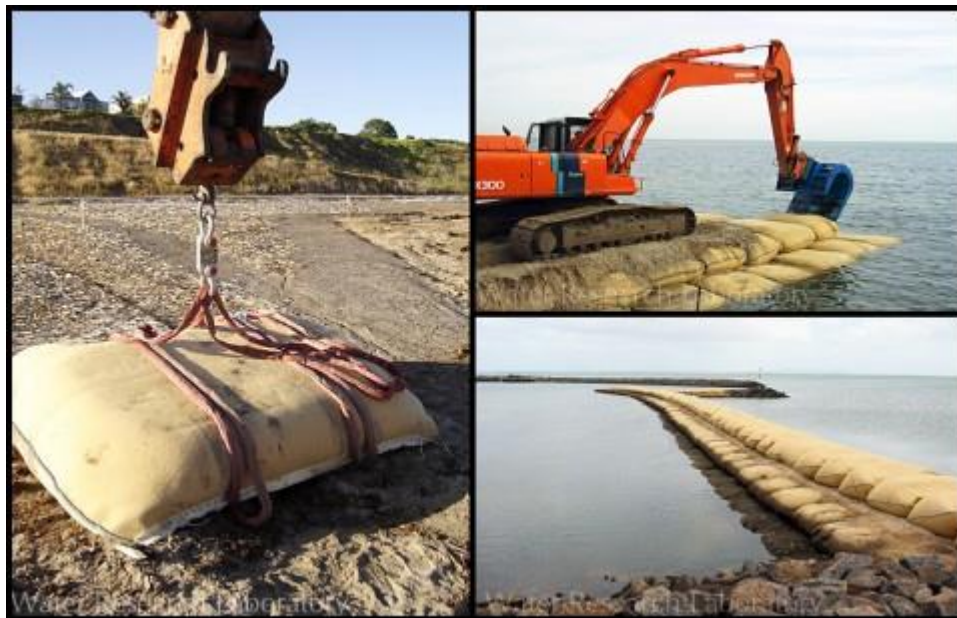
A instalação deste tipo de solução pode ser executada mecanicamente, hidraulicamente, ou inclusive, pode ser executada à mão. A colocação deste material tem de ser a mais cuidadosa possível de forma a evitar problemas que poderão pôr em causa a estrutura a médio/longo prazo. Para este processo é comum usar uma grua hidráulica equipada com uma armação para elevar ou uma garra, por terra ou por meio marítimo.

Na Figura 2.12, pode observar-se um exemplo na instalação deste tipo de solução.

Figura 2.12 – Instalação de um esporão no Porto de Clifton Springs, Victoria, Austrália (Fonte: <http://www.wrl.unsw.edu.au/site/projects/research-and-development-studies-for-elcomax%C2%AE-elcorock%C2%AE-geotextile-sand-containers/>, 2008)

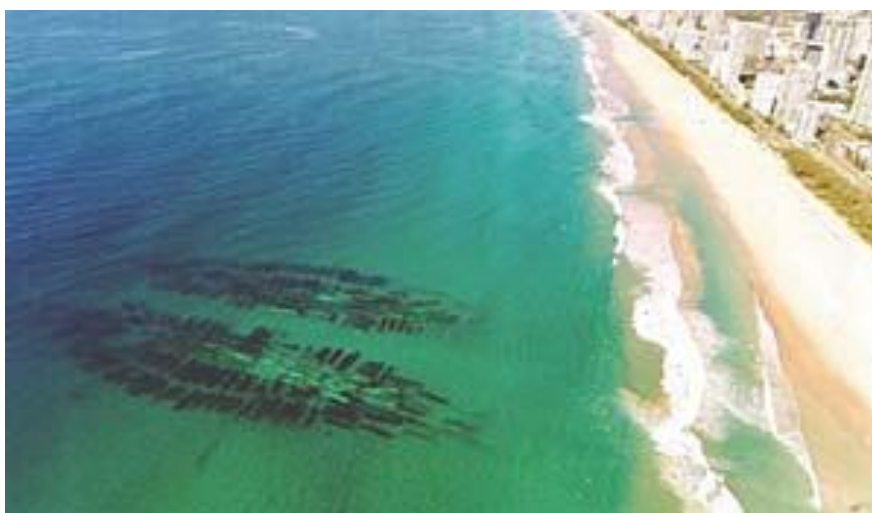
Uma aplicação deste tipo de solução foi executada na Gold Coast Australiana, o Narrowneck artificial reef. Esta tinha como objetivo primordial aumentar a altura de onda para o surf e providenciar alguma proteção para as pessoas que praticam esta modalidade (Bezuijen e Pilarczyk, 2012). Um ponto curioso acerca desta obra é o facto de a água no local ser tão límpida que é possível observar a estrutura que foi elaborada, conforme se pode observar nas Figura 2.13 e Figura 2.14. Em situações normais, ou seja em locais em que água seja mais turva, para conseguir a perfeita posição dos contentores é preciso recorrer a sonares. (Bezuijen e Pilarczyk, 2012).

Figura 2.13 – Narrowneck artificial reef, Gold Coast, Austrália (Fonte: <http://www.goldcoast.qld.gov.au/northern-gold-coast-beach-protection-strategy-6044.html>)

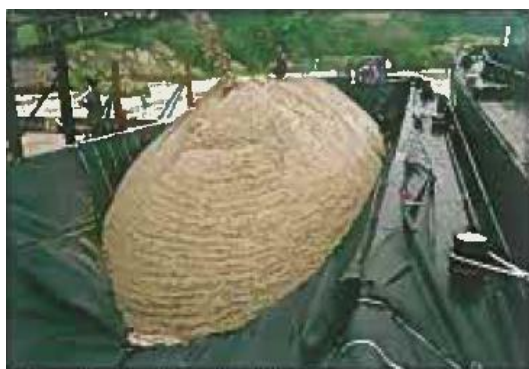
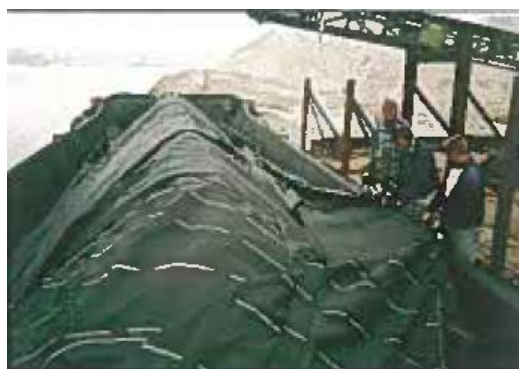
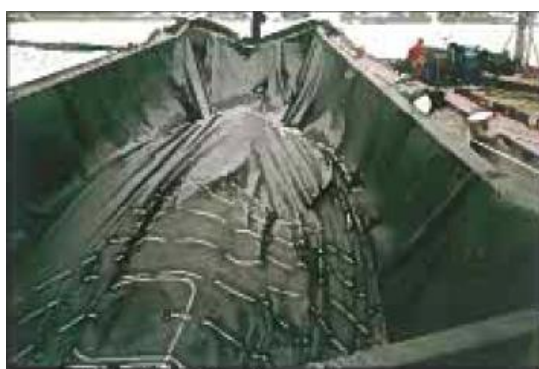
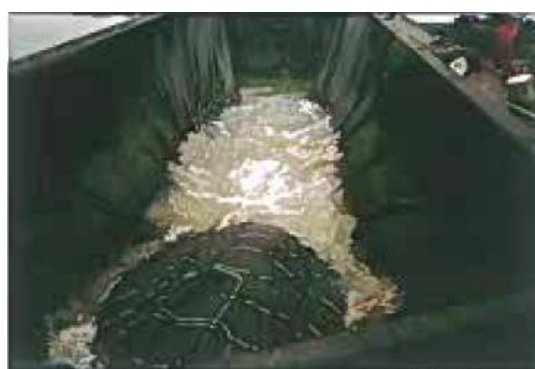
Enchimento do Contentor

Fecho do Contentor

Início do procedimento de queda do contentor

Queda do contentor no local desejado

Figura 2.16 – Aplicação em contentores confinados com areia (Bezuijen e Vastenburg, 2013)

A aplicação em contentores de geossintéticos pode ser utilizada em locais onde há uma maior profundidade de água, como no caso acima referido e, portanto, onde é necessário recorrer a um meio marítimo para a sua instalação. Em geral, o contentor em geotêxtil é colocado numa espécie de tremonha de uma barça de abrir pelo fundo, em que o geotêxtil é cheio com areia de uma forma mecânica, com auxílio de uma colher ou, hidraulicamente através de bombas, sendo que seguidamente o topo do contentor é dobrado e cozido da maneira mais apertada possível. Posteriormente, posiciona-se a barça no local correto para a deposição do material, procedendo à sua abertura e o contentor em geotêxtil é lançado para a água. As Figuras 2.15 e 2.16, ilustram o esboço de um contentor em geotêxtil numa barça e o procedimento acima descrito, respetivamente.

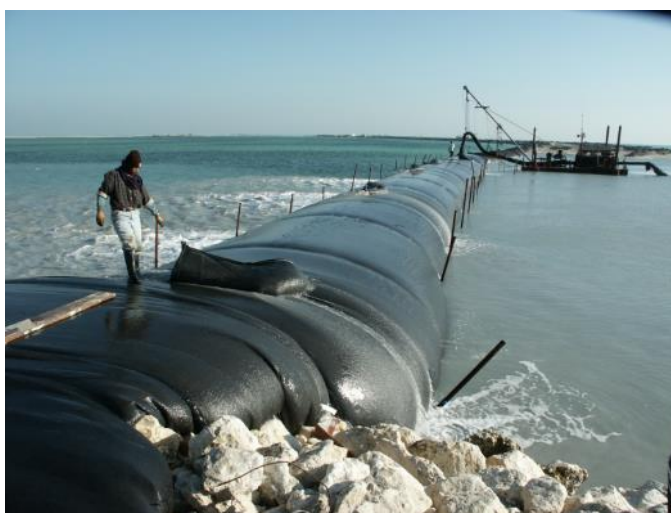
Os cilindros de geossintéticos frequentemente são mais usados como proteção costeira, sendo utilizados em zonas com águas pouco profundas ou em aplicações na costa, como reforço de um sistema dunar, exemplificado através do caso de estudo em Moledo do Minho. Na Figura 2.17 pode ser visualizado um perfil tipo de um cilindro em geossintéticos e na Figura 2.18 um exemplo na construção usando este tipo de tecnologia.

Figura 2.18 – Aplicação de um cilindro de geossintéticos numa estrutura costeira. (Fonte: <http://www.tencate.com/emea/geosynthetics/applications/civil-works/hydraulic-constructions/default.aspx>).

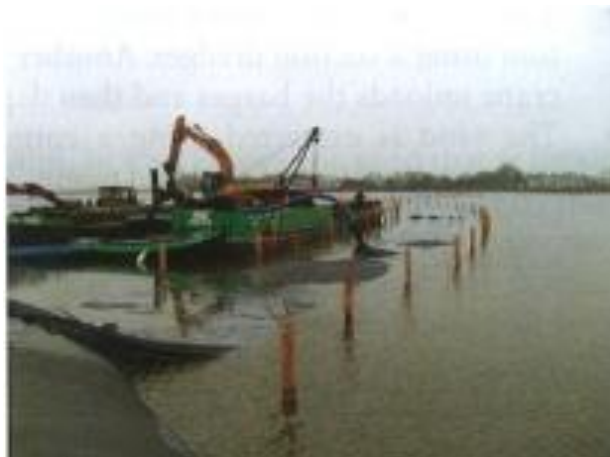
O processo de enchimento deste tipo de cilindro pode ser concretizado com recurso a uma bombagem hidráulica de uma mistura de areia e água, conforme é observado através da Figura 2.19, ou então recorrendo a uma tremonha e a uma colher. Normalmente, o rácio é 1 (areia) para 4 (água) ou então 1:5, baseando-se no volume do cilindro (Bezuijen e Vastenburger, 2013). Devido à permeabilidade do material geossintético, a água que entrou inicialmente na altura da bombagem vai ser expulsa pelo tecido, sendo que esta também pode ser expulsa através das entradas do enchimento. A percentagem de preenchimento do cilindro em geossintético é usualmente entre 70 a 80% da área circular teórica, permitindo assim que a altura de enchimento seja cerca de metade da largura do cilindro. É fácil de notar que um cilindro mais “achatado”, ou seja, com uma percentagem de enchimento inferior, tem uma tendência claramente inferior para que comece a rolar, o que leva a pensar que, com menores percentagens de enchimento se consegue um resultado claramente mais favorável. Contudo, para se chegar a uma determinada altura de projeto pode ser necessário recorrer a um maior número de cilindros o que acarreta mais custos para a obra, sendo também difícil empilhar os cilindros devido às suas características. Uma pequena percentagem de enchimento permite que a areia se movimente mais facilmente dentro do cilindro levando a deformações neste (Kriel, 2012). Poderá ser usada uma percentagem superior de enchimento, no entanto isto aumenta as forças de tensão ao longo do tecido do geotêxtil, fazendo com que haja uma probabilidade superior de ocorrer um rolamento da estrutura aquando colocado numa fundação ligeiramente inclinada. Sendo este um dos problemas da instalação, é comum recorrer a um suporte horizontal como indicado na Figura 2.20. Todavia, há que prevenir a possibilidade de ocorrer erosão no solo de fundação aquando da extração da água existente no cilindro, sendo que, para isso, se recorre a uma simples colocação de um lençol de plástico na base do mesmo. É fundamental encontrar uma percentagem de enchimento ideal para a estrutura, a fim de se garantirem os resultados pretendidos.

Figura 2.19 – Bombagem de um cilindro em geotêxtil (Bezuijen e Vastenburger, 2013).

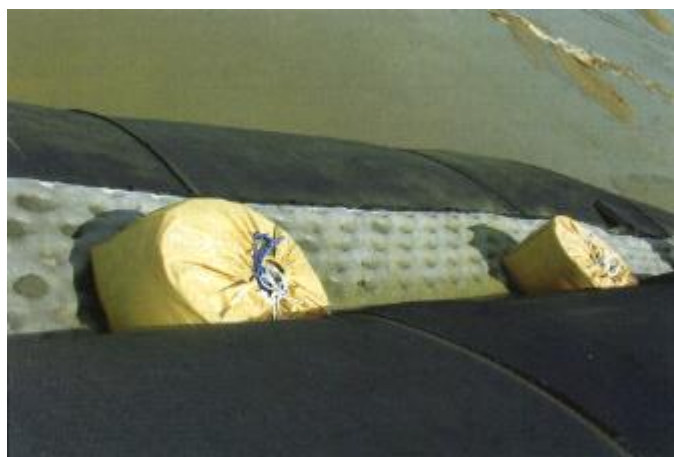
Figura 2.20 – Equipamento para conter o cilindro em geossintéticos (Bezuijen e Vastenburger, 2013).

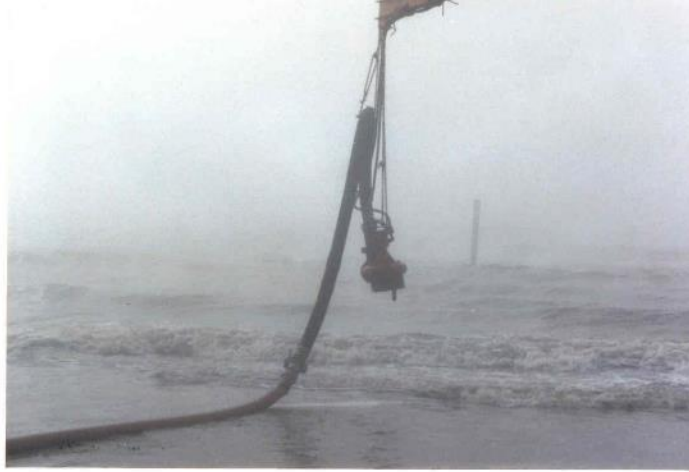
A mistura de água e areia que se destina ao cilindro é geralmente colocada com recurso a uma tubagem de pressão, ilustrada na Fig. 2.21, havendo, assim, uma relação entre o diâmetro deste com a velocidade e a sua capacidade de bombagem.

Figura 2.21 – Equipamento de Bombagem (Fonte: <http://www.caterinasupply.com/Special%20Products.htm>)

A capacidade de bombagem indica a quantidade de areia que se encontra a encher o equipamento de bombagem, num determinado período de tempo e está relacionada com um determinado número de variáveis, tais como, a velocidade de bombagem, o diâmetro do tubo de enchimento, o comprimento do respetivo tubo e a resistência exercida pelo tubo que tem de ser ultrapassada. A velocidade de bombagem está diretamente relacionada com o diâmetro do tubo e a qualidade da areia a ser usada para o processo de enchimento.

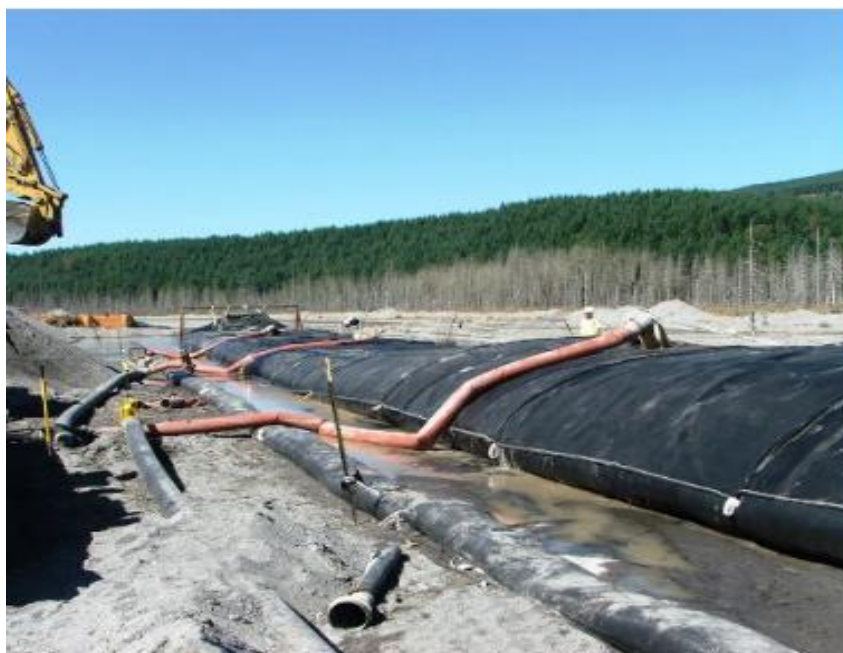
Figura 2.28 – Visualização de um “*apron*” numa intervenção no Monte de Santa Helena nos Estados Unidos da América (Fonte: <http://infralt.com/mount-st-helens/>).

Na Figura 2.28, é ilustrado uma solução deste género.

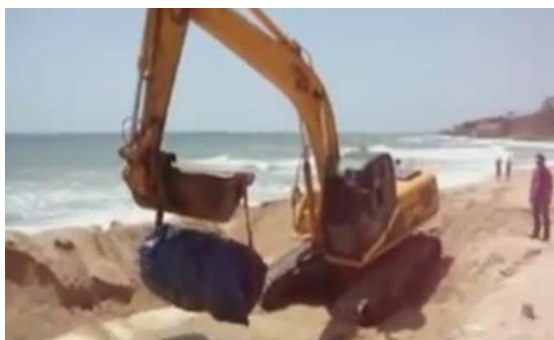
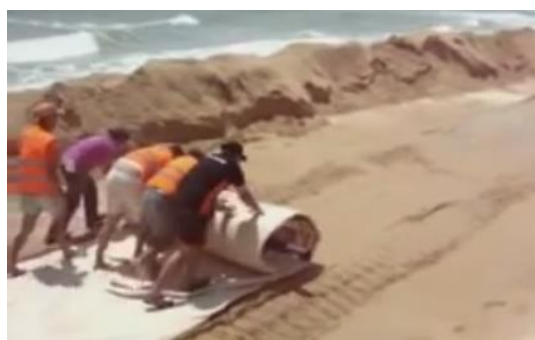
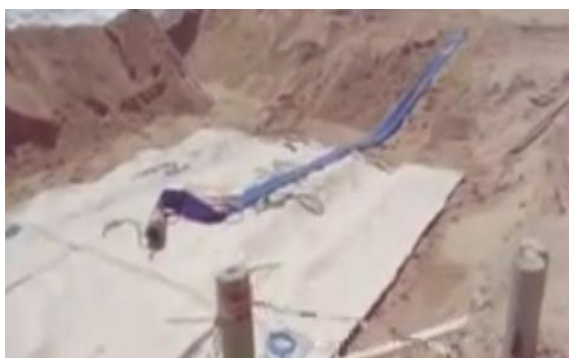
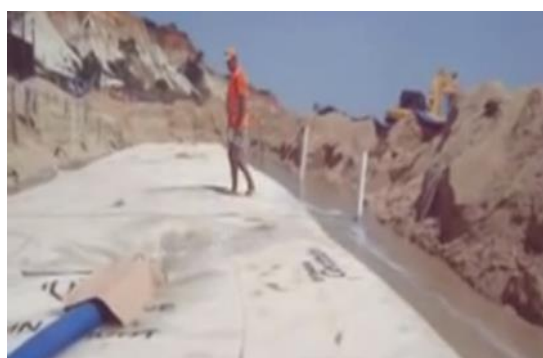
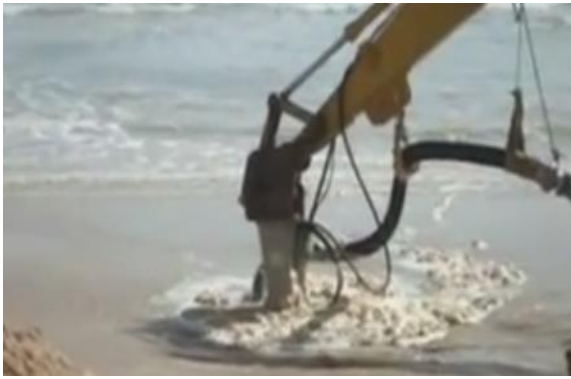
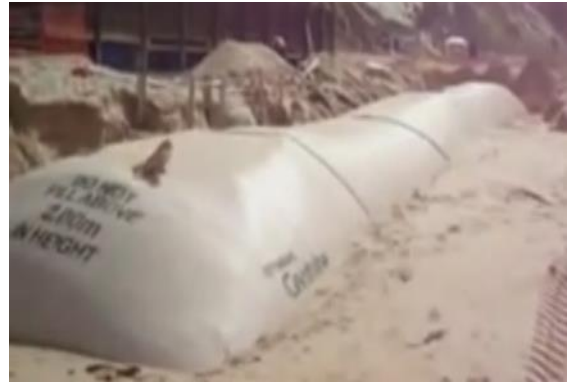
Colocação do cilindro no local, usando uma retroescavadora

Extensão do cilindro em geossintético

Preparação dos Trabalhos de Bombagem

Início da Bombagem

Equipamento de Bombagem

Aspeto final da Estrutura

Figura 2.30 – Procedimento de instalação de um cilindro no Pine Cliff Resort, Albufeira (Fonte: <http://www.youtube.com/watch?v=jTgo9mEUOI0>).

A solução consistia na utilização de 11 cilindros de geossintéticos com comprimentos a variar entre os 13 e os 31m e alturas, após enchimento, entre 1 e 2m. Os cilindros foram preenchidos com areia no local da intervenção, recorrendo-se para tal a uma bombagem, como descrito anteriormente, com uma mistura de areia e água, tendo a bomba utilizada uma capacidade de 500m³/h. Os cilindros foram depositados numa vala, com um fundo completamente regular, de modo a que se evitasse migrações indesejadas da areia dentro dos cilindros. A Figura 2.30 mostra uma sequência alusiva à construção da estrutura mencionada, sendo que as imagens foram recolhidas após a visualização de um vídeo aquando da elaboração do projeto. Enquanto a Figura 2.31, mostra a situação atual da estrutura, à data desta dissertação. As areias que foram colocadas para recobrir a estrutura foram removidas pelo mar pelo que existe um desnível acentuado o que dificulta o acesso dos utentes à água.

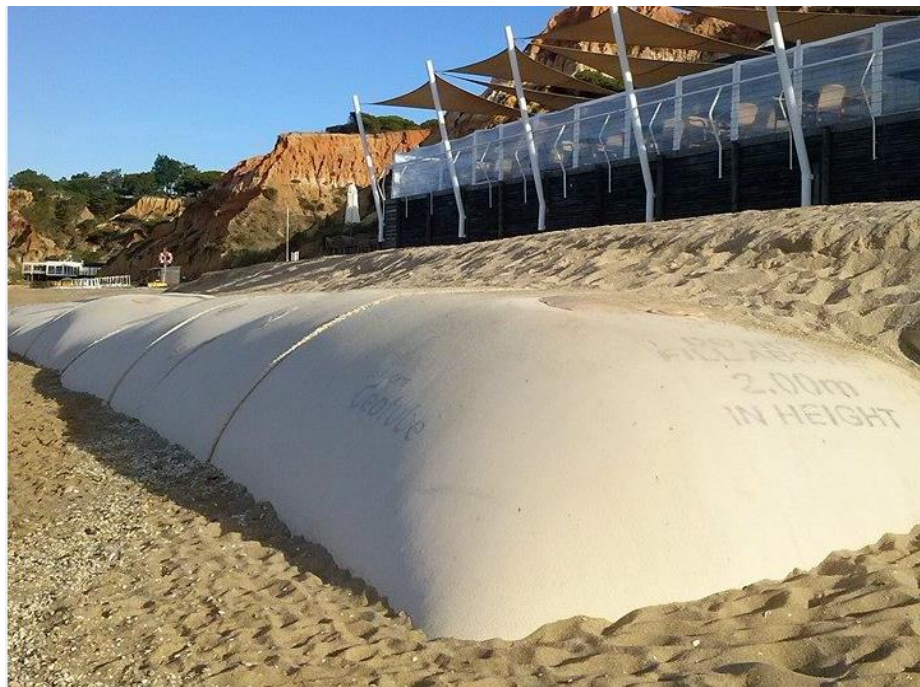
Figura 2.31 – Estado atual da instalação, datado de 27/05/2014 depois de a areia de recobrimento ter sido removida pelo mar.

Como resultado final o bar, pertencente à direção do Pine Cliff Resort, e a praia existente encontram-se protegidos, essencialmente contra o poder das forças da maré, facilitando também uma acumulação de areia na parte posterior aos cilindros. No entanto a estrutura necessita de ser periodicamente recoberta com areia para que seja menos impactante e para que seja facilitado o acesso pedonal da plataforma superior da praia até ao mar.

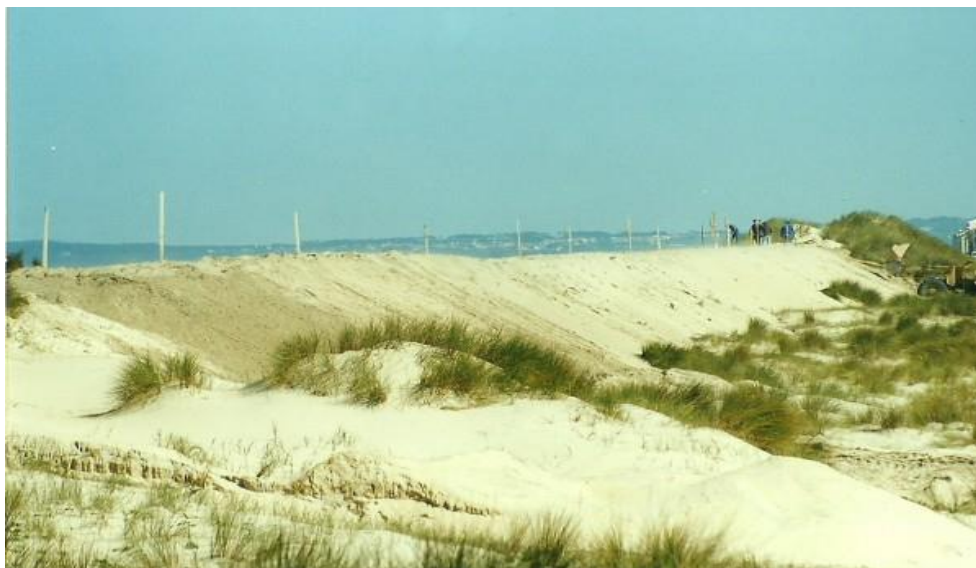
A implantação de um emissário submarino de efluentes industriais de duas empresas produziu alterações na dinâmica e estrutura do sistema dunar da Leirosa, desde já de si bastante precário (Antunes do Carmo, 2013), levando à danificação do mesmo, necessitando de um novo processo para a reconstrução da duna. No entanto existia e tem-se acentuado um intenso processo erosivo em grande extensão das praias e dunas a sul dos quebra-mares do porto da Figueira da Foz, extensão onde se localiza esta praia. É um fenómeno de grandes proporções pelo que a intervenção em causa é geograficamente muito limitada. Procedeu-se então a uma alimentação artificial de areia, local, sendo a duna mecanicamente nivelada com as alturas e declives pretendidos, de forma a garantir as condições semelhantes ao cordão anteriormente existente, tendo sido esta opção de defesa costeira escolhida devido à sua facilidade e rapidez de colocação, já que existia um risco iminente de entrada da água do mar. Consequentemente deu-se um processo de revegetação para estabilizar o cordão dunar. Na Figura 2.32 observa-se uma fase desta primeira intervenção que existiu em Leirosa.

Figura 2.32 – Primeira Intervenção em Leirosa, datado de Março de 2000 (Fonte: <http://leirosadunes.bot.uc.pt/index.php?menu=14&language=pt&tabela=geral>).

Todavia, esta solução ficava claramente debilitada, quando sujeita a agitações marítimas mais rigorosas, designadamente na época de inverno. Tal aconteceu em 2000/2001, tendo sido a duna do lado exposto ao mar bastante danificada. Porém, devido ao procedimento de revegetação que ocorreu após a conclusão da alimentação artificial e consequente desenvolvimento da vegetação, a duna permaneceu estável. Contudo não era uma opção que transmitia plena confiança e portanto haveria que averiguar um novo tipo de solução para o caso.

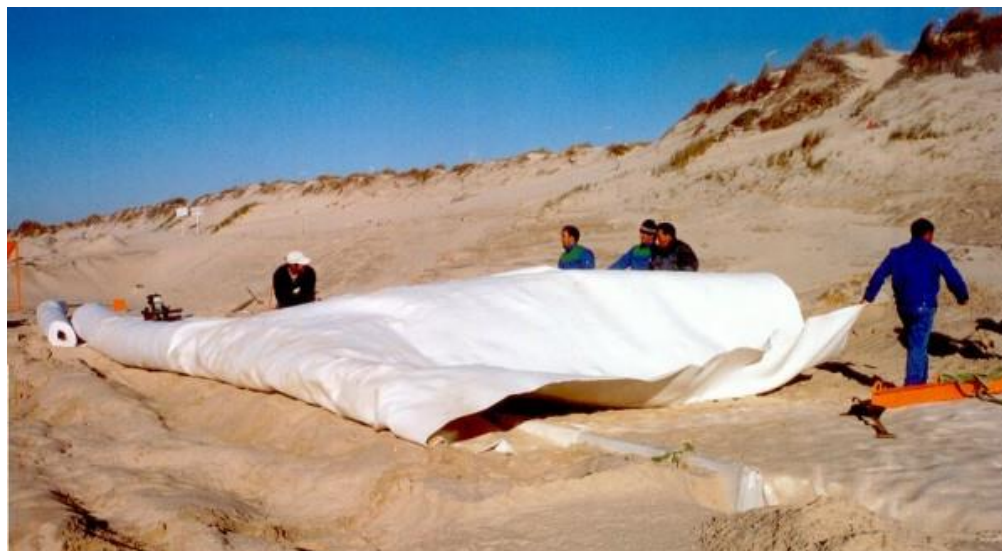
No ano de 2004, foi escolhida uma solução recorrendo aos geossintéticos. Nesta nova técnica, inovadora em Portugal, as camadas de areia iam ser encapsuladas por uma tela em geossintético, designando-se como uma solução em “wrap-around”, com uma extensão de 120m e uma altura de

8m, colocados na cota 2m (Z.H) (Antunes do Carmo, 2013). Na base da estrutura para prevenir futuras infraescavações foram colocados três fiadas de sacos em geossintéticos, a uma cota de 1.5m (Z.H.). Na Figura 2.33, observa-se a tela utilizada nesta segunda intervenção na praia de Leirosa.

Figura 2.33 – Tela em geossintético usada na segunda Intervenção em Leirosa, datado de Fevereiro de 2005
(Fonte: <http://leirosadunes.bot.uc.pt/index.php?menu=14&language=pt&tabela=geral>).

Devido a problemas construtivos, como deficiente colagem das telas em geotêxtil e reduzida dimensão dos sacos que protegem o pé de talude da estrutura, acrescidos de fortes temporais que se manifestaram no inverno de 2005-2006 (Antunes do Carmo, 2013), ocorreu uma remoção e destruição de vários sacos e várias fugas de areia que se encontravam contidas nas camadas inferiores da estrutura, havendo também fortes indícios de deslocamento de outras camadas acima da mesma. Na Figura 2.34 é ilustrada a situação após o inverno de 2005-2006, sendo de notar que, devido a ações de agitação marítima bastante favoráveis nos meses seguintes, houve um acréscimo da acreção de areia no local.

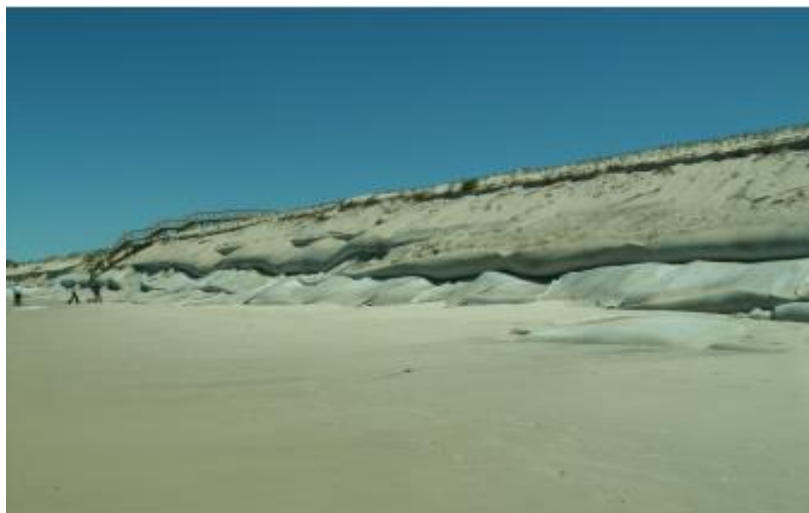
Figura 2.34 – Estado da estrutura em geossintéticos em Abril de 2006 (Antunes do Carmo, 2013).

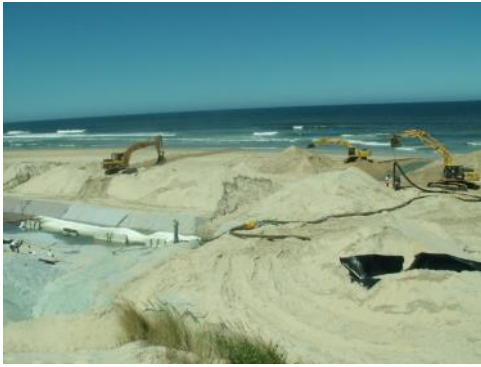
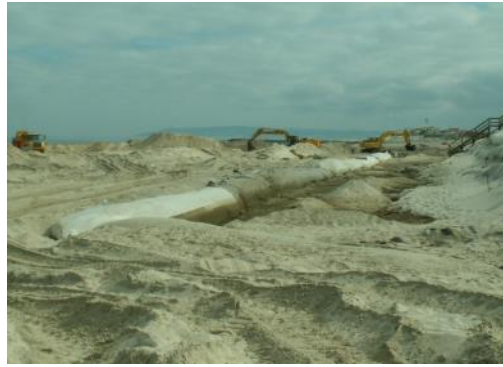
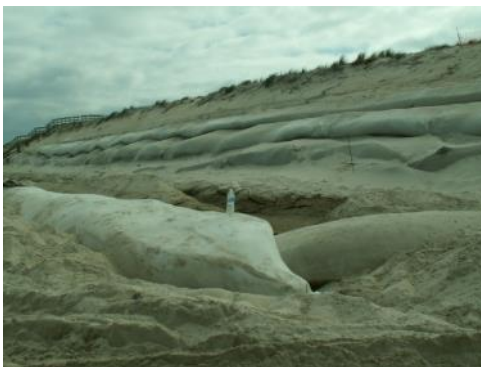
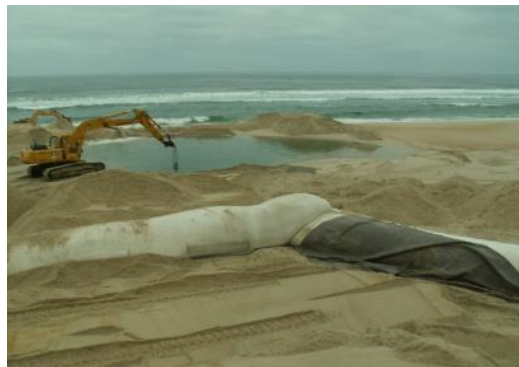
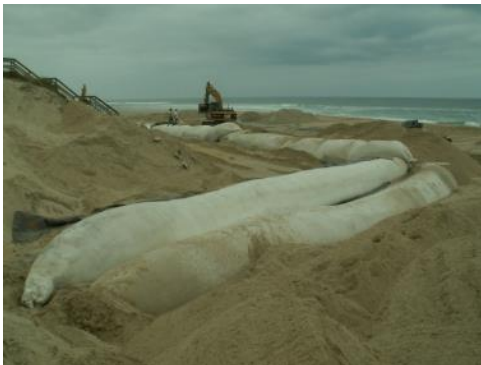
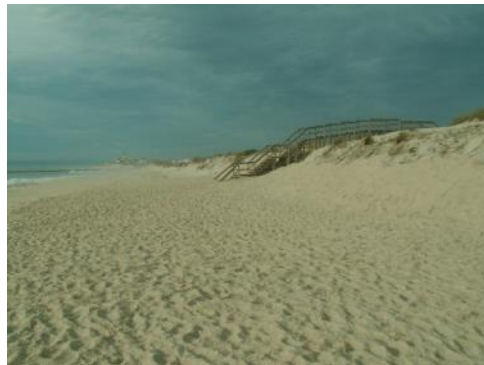
Figura 2.36 – Sequência construtiva dos cilindros de geossintéticos em Leirosa, datado de Julho a Agosto de 2008 (Fonte: <http://leirosadunes.bot.uc.pt/index.php?menu=14&language=pt&tabela=geral>).

Início dos trabalhos de construção

Aumento progressivo da elaboração da estrutura

Posição dos cilindros face a estrutura inicial

Pormenor no limite da estrutura

Observação de duas fiadas dos cilindros

Aspeto final do cordão dunar de Leirosa

Face a este problema, em 2008 foi sugerido um reforço da base da estrutura, e, para tal, recorreu-se uma vez mais a uma estrutura em geossintéticos, neste caso recorrendo a cilindros, seguindo-se uma normal construção de uma estrutura deste tipo. Os cilindros tinham um comprimento de 20m e um diâmetro de 1.6m, tendo sido constituídas 5 fiadas de cilindros, instalados à mesma cota que os sacos que estavam na solução anterior, 1.5m (Z.H.). A extensão da solução à semelhança da anterior é de 120m, sendo contudo aumentados 20m de cada lado. Na Figura 2.35 é ilustrada a secção transversal tipo da solução com os cilindros de geossintéticos e a Figura 2.36 a sequência inerente à implantação dos cilindros no caso da praia da Leirosa. Esta solução é substancialmente diferente do projeto inicial significando que não existiu apenas um problema construtivo como explicação para a instabilidade anteriormente registada.

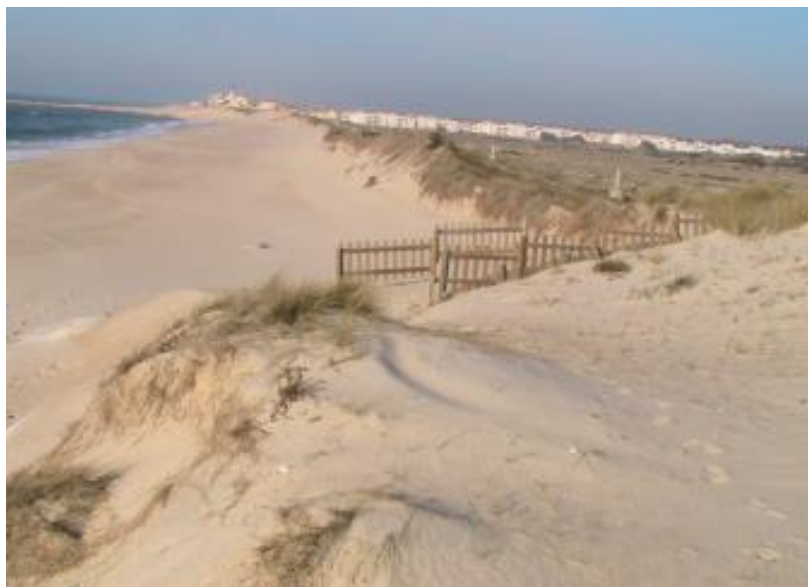
Figura 2.37 – Aspeto do cordão dunar da Leirosa, em Fevereiro de 2013 (Antunes do Carmo, 2013).

Segundo Antunes do Carmo (2013), atualmente a estrutura mantém-se ao longo do respetivo comprimento, assistindo-se a fenómenos localizados de erosão nas zonas laterais da duna, havendo porém recuos de algumas dezenas de metros em relação ao alinhamento inicial. Apesar do que foi citado, a intervenção realizada tem carácter de sucesso visto que fixou a frente da duna, sendo que se recomenda a reutilização da mesma técnica para o restante comprimento do cordão dunar. A Figura 2.37 ilustra a situação em Fevereiro de 2013.

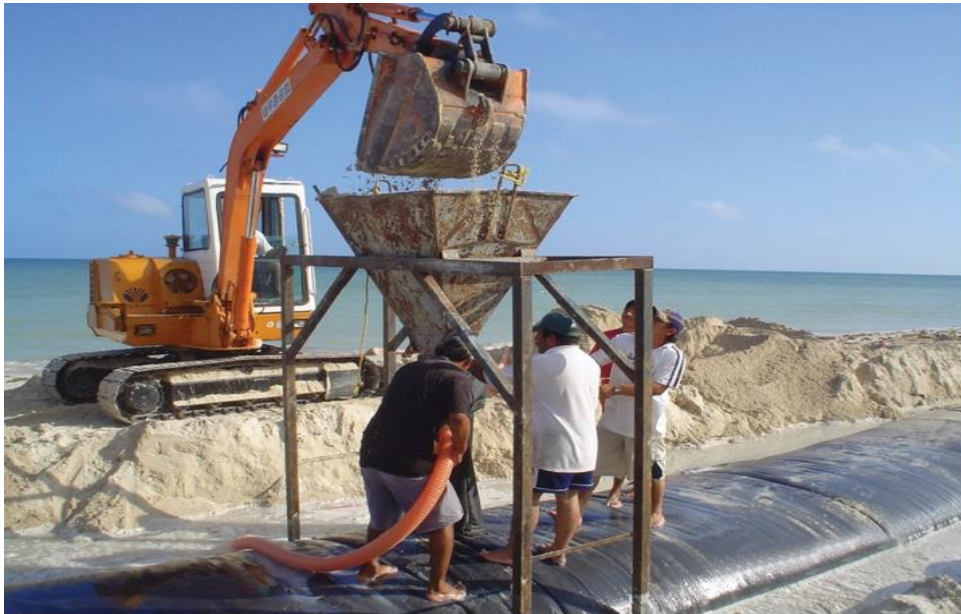
Figura 2.40 – Enchimento dos Cilindros, recorrendo a uma tremonha (Fonte: http://geosyntheticsmagazine.com/articles/0606_f3_geotextile_tubes.html).

A estrutura submersa em cilindros de geossintéticos tinha, para uma percentagem de enchimento de 70%, uma altura de 0.90m e largura de 1.85m, sendo estes colocados à cota -0.3 Z.H. Note-se que houve alguns pontos críticos na altura da construção da estrutura, designadamente a força de tensão no geotêxtil exercida na altura do enchimento e na disponibilidade do material de enchimento. Devido a este segundo ponto, o enchimento da estrutura deu-se de duas formas diferentes. Alguns dos cilindros eram cheios recorrendo à extração de areia dos bancos de areia existentes na zona *offshore*, através de bombeagens. Contudo, em zonas em que se pudesse usar a areia existente no local esta era a opção, recorrendo-se ao uso de um funil e uma retroescavadora para o seu enchimento. As Figura 2.40 e 2.41 exemplificam os dois diferentes tipos de enchimento aplicados, enquanto a Figura 2.42 representa o aspeto final da instalação dos cilindros.

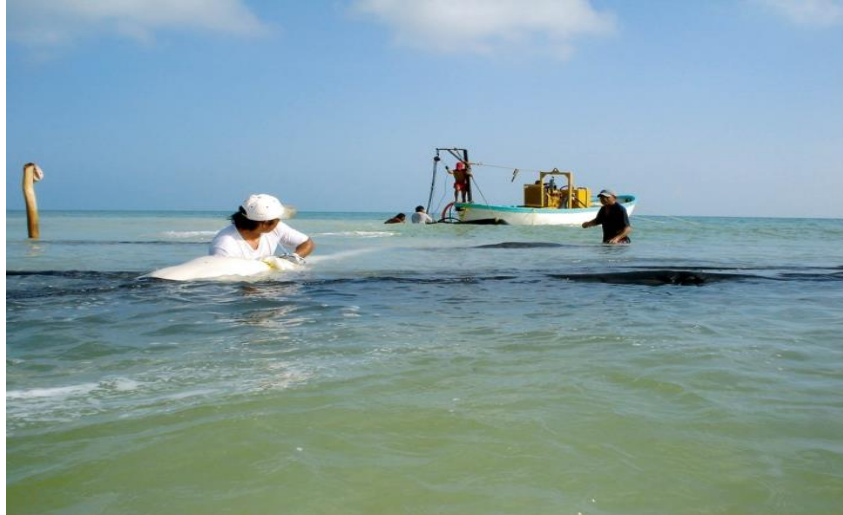
Figura 2.41 – Enchimento dos cilindros, recorrendo a bombeagem da mistura de areia e água, proveniente dos bancos de areia (Fonte: http://geosyntheticsmagazine.com/articles/0606_f3_geotextile_tubes.html).

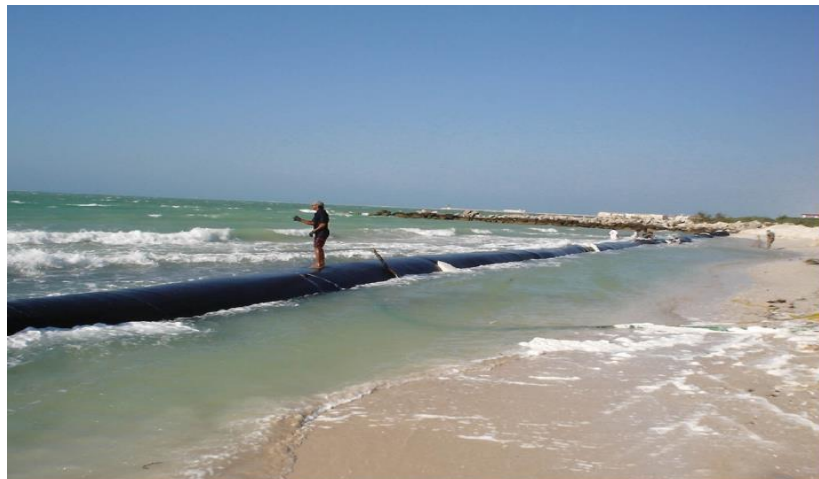
Figura 2.42 – Aspeto final, numa determinada secção, da solução (Fonte: http://geosyntheticsmagazine.com/articles/0606_f3_geotextile_tubes.html).

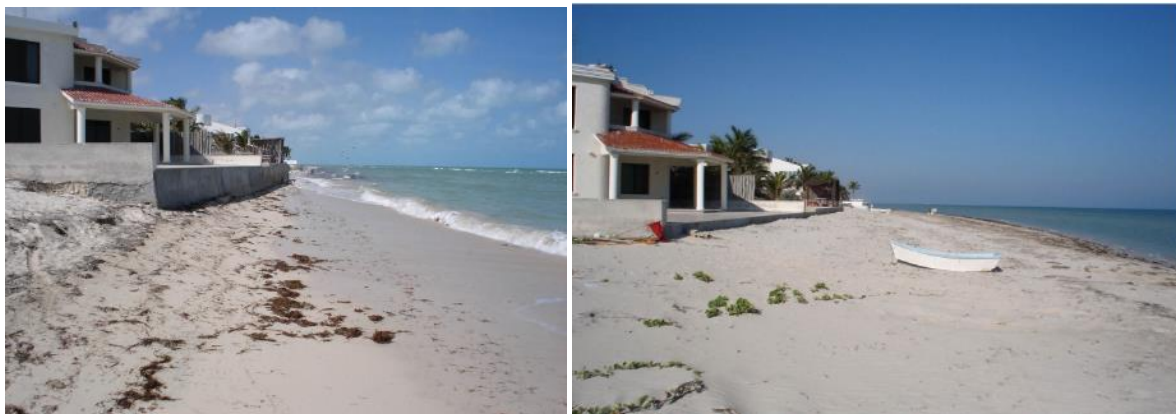
Figura 2.43 – Comparação antes e após a instalação da estrutura, fotografias com 2 anos de diferença (Fonte: http://geosyntheticmagazine.com/articles/0606_f3_geotextile_tubes.html).

O sucesso desta aplicação foi bastante satisfatório, mostrando que o comportamento dos cilindros de geossintéticos, como uma estrutura submersa de baixo coroamento e paralela à linha de costa, dá resultado, pelo menos em ambientes com baixa amplitude de maré, tanto a nível ambiental como a nível de estabilização da costa. A Figura 2.43 mostra a comparação antes e após a aplicação no local, sendo que a segunda foi retirada dois anos após a conclusão da obra.

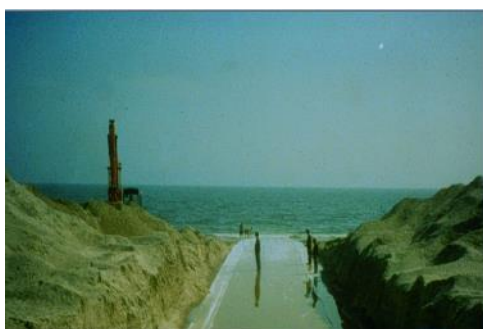
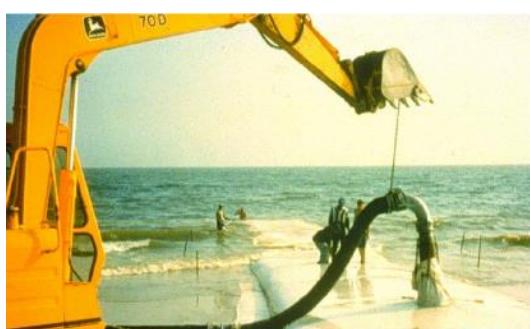
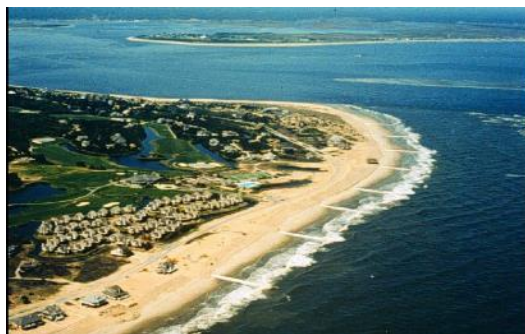
Figura 2.44 – Breve sequência na construção do campo de esporões em Bald Head Island (Bergado, s/d).

Instalação dos geossintéticos

Enchimento dos cilindros

Campo de esporões realizado

Dias após a instalação da estrutura, o furacão Fran passou no local, mas, graças à ação dos cilindros não foi verificado nenhum fenómeno erosivo; por questões de manutenção, os cilindros foram substituídos em 2005 e 2010, estando ainda a data no local. A Figura 2.44 ilustra uma sequência de imagens alusivas à construção da infraestrutura.

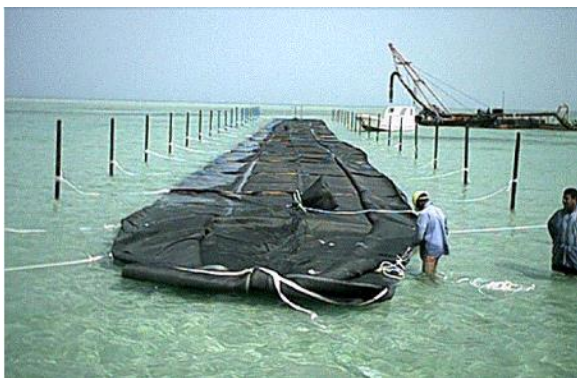
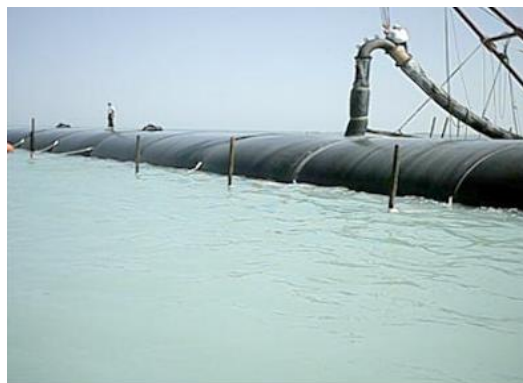
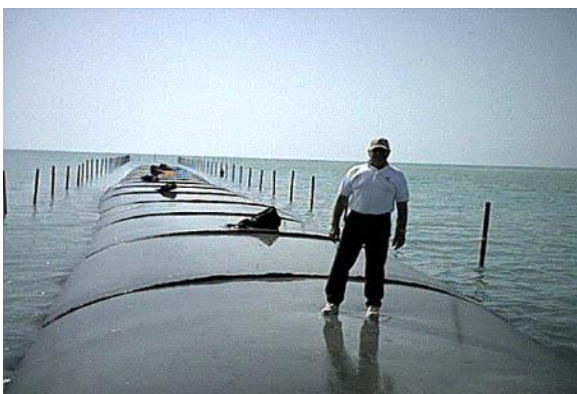
Figura 2.47 – Pequena sequência alusiva a criação da ilha Amwaj (Fontes: Fowler et al, 2002; http://en.wikipedia.org/wiki/File:Amwaj_Air.jpg e <http://www.designbuild-network.com/projects/amwaj>).

Preparação dos cilindros para o enchimento

Enchimento dos cilindros, recorrendo a uma barca

Aspecto Final do cilindro após o enchimento

Os cilindros foram colocados inicialmente na parte noroeste da ilha, a uma cota de -1.0m, sendo o fundo do mar nivelado o máximo possível para evitar desníveis nos cilindros e foi removido qualquer elemento que pudesse rasgar os mesmos. De referir que antes do enchimento dos cilindros estes eram amarrados com o recurso a cordas que, por sua vez, estavam amarradas a varões de aço que estavam implantados a 1m abaixo do fundo do mar, de modo a evitar o movimento do geossintético, sendo que no final do enchimento, estes eram retirados. Este facto pode ser constatado na Figura 2.47, onde é representada uma sequência alusiva à construção da obra. O processo de realização de toda a linha de costa foi realizado em apenas 5 meses (TenCate, 2012). A primeira fase do projeto ficou concluída em 2003 e consistiu na aquisição de terra ao mar, sendo que os primeiros residentes chegaram no início de 2006.
